Økt brannsikkerhet i mottak

«Rapport tiltak for økt brannsikkerhet i mottak - personalressurs»

Brannsikkerhet ved desentraliserte asylmottak

*Erfaringer fra Kristiansandsregionen brann
og redning IKS sitt samarbeid med Sana
Birkeland flyktningsmottak*

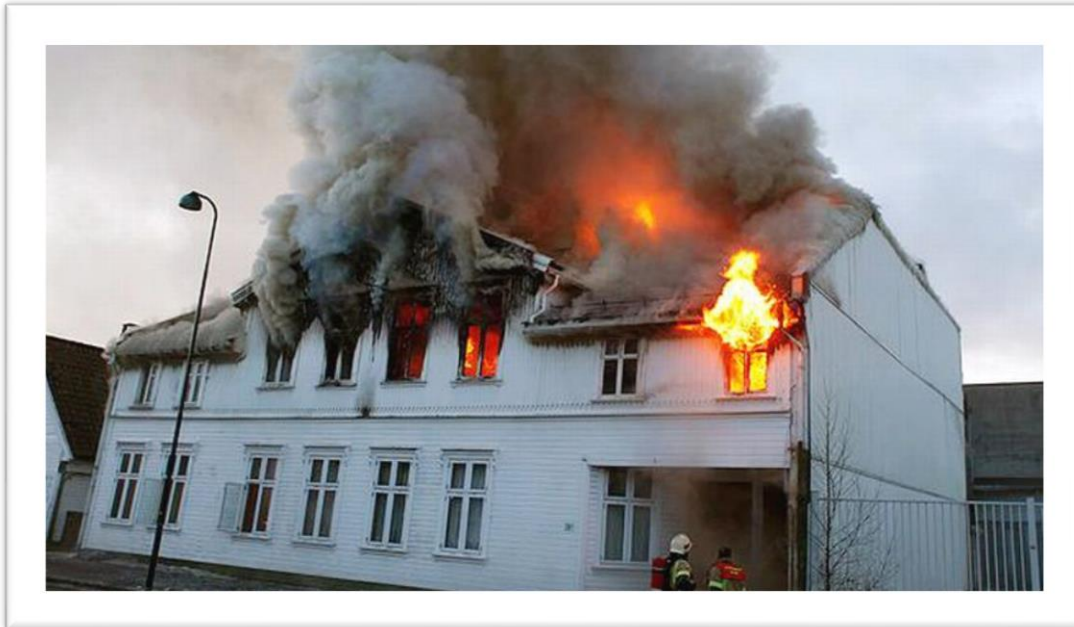
I 2010 brant det i en av boligene til asylmottaket i Kristiansand, se Figur 2. I boligen bodde det enslige kvinnelige asylsøkere i andre etasje, og enslige mannlige asylsøkere i første etasje. Huset ble totalskadet, men heldigvis var det ingen som omkom i ulykken. Politiet konkluderte med at huset var blitt påtent både på kjøkkenet i første etasje og i ganga i andre

etasje. En av beboerne ble mistenkt for skadeverk. Den mistenkte hadde fått endelig avslag på søknaden sin, var meget misfornøyd med boligforholdene, og var sannsynligvis også med i et kriminelt miljø som drev med salg av narkotika og tyvegods. Mistenkte hadde flere ganger forsøkt å bytte bolig, men opplevde at ingen hørte på ham.

Figur 2 Brann i Tordenskjoldsgate i Kristiansand (Fædrelandsvennen 2011)

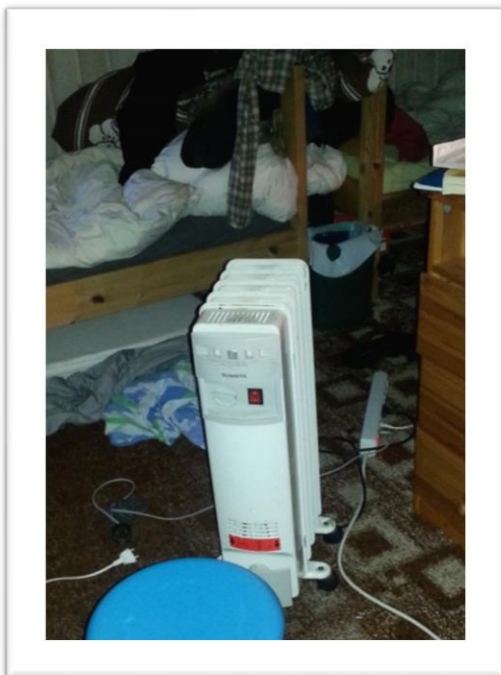
Ved befaringen av boligmassen ser det ut til at sikkerhetsnivået i de ulike boligene varierer veldig. Enkelte av boligene er nyoppussede og har brannalarmanlegg. Men flesteparten av boligene er eldre, med gamle elektrisk anlegg, dårlige rømningsforhold og få røykvarslere. Det ble observert flere av forholdene som brannvesenet i Sør Rogaland har støtt på – blant annet gamle flyttbare oljeovner, overbelastede elektriske anlegg, «fikling» med elektrisk anlegg og elektrisk utstyr, låste dører inn til beboerrom som vil være alternative rømningsveier, og elektrisk utstyr som sannsynligvis er hentet på søppelfyllinga. Tøy ble tørket over panelovner, med fare for at dette kan falle ned og dekke til ovnen, og i et par boliger var gardinene så lange at de dekket for panelovnen.

Figur 6 Eksempel på bruk av flyttbar oljeovn og skjøtepadde

Det bør brukes godkjente fastmonterte ovner istedenfor de flyttbare oljefyrte ovnene som var i de fleste boligene. Flyttbare ovner skal kun brukes under tilsyn, og flyttbare oljefyrte ovner

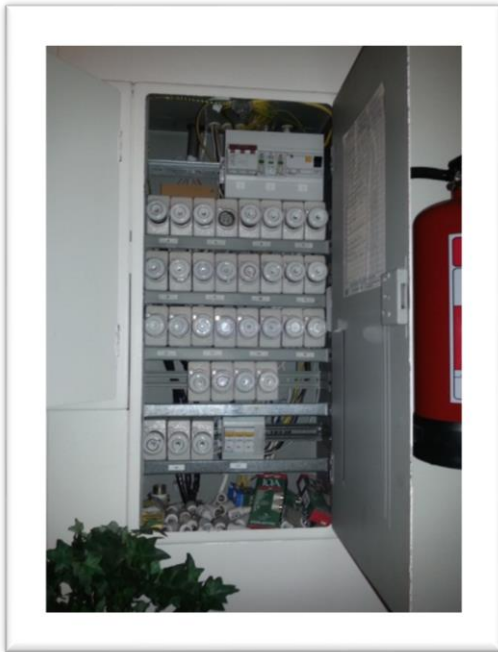
Vi så mange eksempler på at de elektriske anleggene i husene ikke er dimensjonert for den type bruk som type bruk som et asylmottak er. Det ble funnet mange skjøteledninger – to av dem koblet med med lampettledninger, og flere av dem fikset med tape. Dette tyder på at det er altfor få uttak i huset, se i huset, se Figur 6. Å bruke ovner eller annet som trekker mye strøm i slike skjøtepadder, utgjør en stor brannfare. Når det i tillegg blir brukt lampettledninger, skal det lite til for å få en brann. Mange av støpslene på ledningene var også skåret til for å kunne passe i jordede stikkontakter. I enkelte av husene var det et stort forbruk av sikringer – som følge av at det ikke er ment å trekke så mye strøm ut av det

Figur 7 Haugen av sikringer i bunnen av skapet forteller at det er et høyt forbruk av dem i dette huset

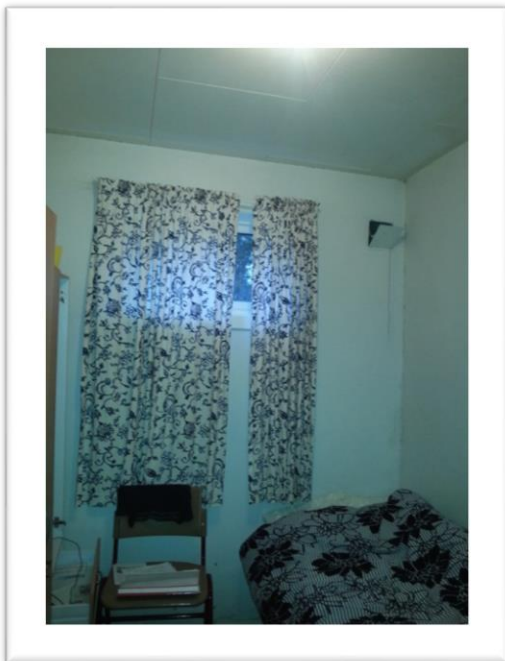
I en bolig skal det være mulighet for rask og sikker rømning, se Figur 9. Rømningsvinduer må ha høyde minimum 0,6 m og bredde minimum 0,5 m. Summen av høyde og bredde må være minimum 1,5 m. Avstand fra golv til underkant av vindusåpningen skal være maksimalt 1,2 m med mindre det er truffet tiltak for å lette rømningen.

Figur 8 Vindu som ikke vil oppfylle krav til rømningsvindu

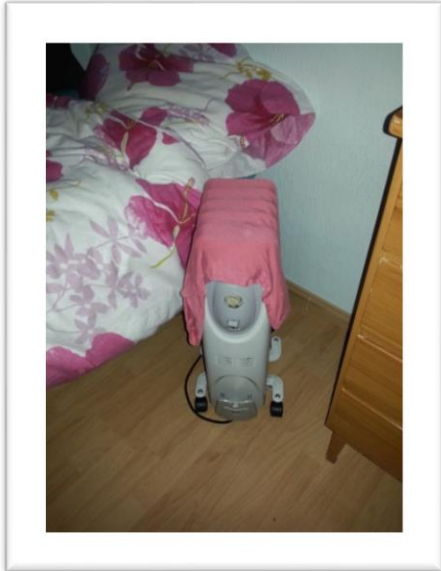
eldre enn 5 år må byttes ut. DSB har registrert mange branner i slike typer ovner. Under befaringer i boligene så vi disse i de fleste boligene, og i en av boligene var dette eneste oppvarmingskilden. Vi så eksempler på eldre ovner av denne typen, på ovner som var ødelagte, og på ovner som var tildekkede, se Figur 10.

Figur 10 Tildekket ovn på soverom
