Økt brannsikkerhet i mottak

«Rapport tiltak for økt brannsikkerhet i mottak - personalressurs»

Brannsikkerhet ved desentraliserte asylmottak

*Erfaringer fra Kristiansandsregionen brann
og redning IKS sitt samarbeid med Sana
Birkeland flyktningsmottak*

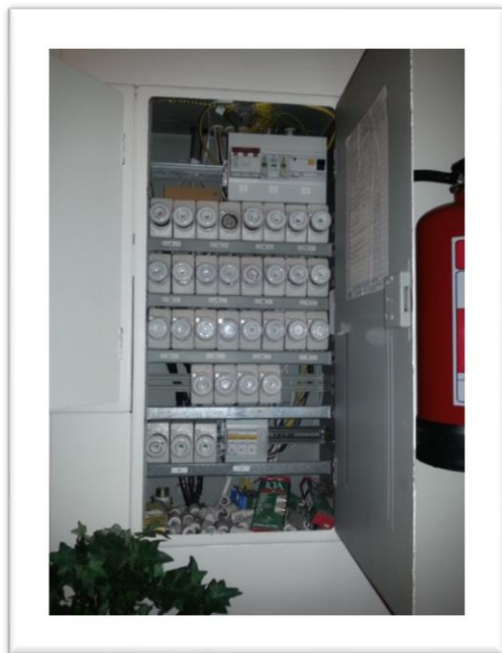
Figur 7.

Vi så mange eksempler på at de elektriske anleggene i husene ikke er dimensjonert for den type bruk som type bruk som et asylmottak er. Det ble funnet mange skjøteledninger – to av dem koblet med med lampettledninger, og flere av dem fikset med tape. Dette tyder på at det er altfor få uttak i huset, se i huset, se Figur 6. Å bruke ovner eller annet som trekker mye strøm i slike skjøtepadder, utgjør en stor brannfare. Når det i tillegg blir brukt lampettledninger, skal det lite til for å få en brann. Mange av støpslene på ledningene var også skåret til for å kunne passe i jordede stikkontakter. I enkelte av husene var det et stort forbruk av sikringer – som følge av at det ikke er ment å trekke så mye strøm ut av det
